MRI상 파열이 의심되는 코헤시브겔 유방 보형물에서 발견된 접힘 현상의 예

성정화¹ · 윤원준² · 강소라¹ · 김양우¹이화여자대학교 의학전문대학원 성형외과학교실¹, 미고성형외과²

Implant Folding Phenomenon in Cohesive Gel; Diagnosis of Suspected Implant Rupture in MRI Finding

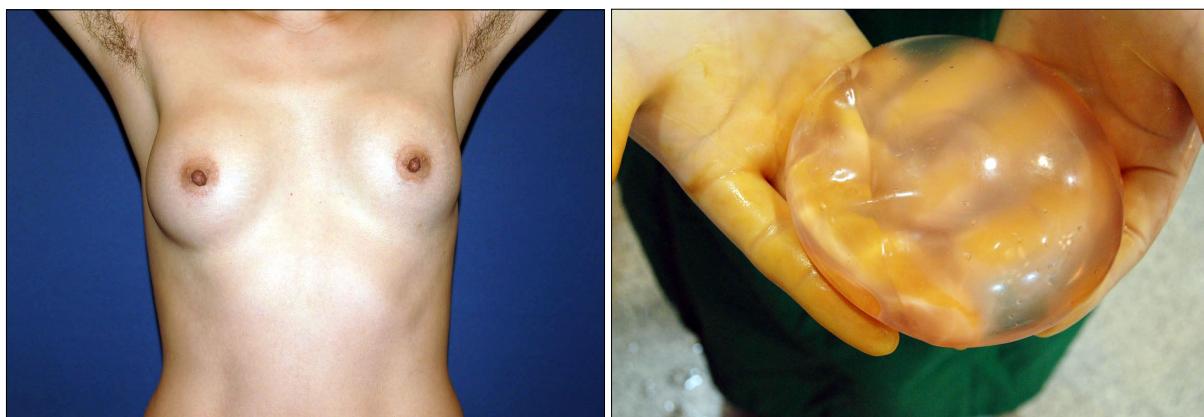
Fig. 1. (Case 1) A 43-year-old female who underwent breast augmentation with cohesive gel 2 years ago, presented with complaints of asymmetric breast (Left). After removal of the implant, cohesive gel implant was folded and unable to return to its original shape after complete removal (Right).

비대칭을 주소로 내원하여 자기공명영상 검사를 시행하여 좌측 유방에 위치한 보형물의 파열을 진단받았으나, 제거된 좌측 유방의 보형물은 파열 없이 접힌 현상만 관찰되었다. 보형물은 완전히 제거된 후에도 접힌 상태가 유지되었다 (Fig. 1).

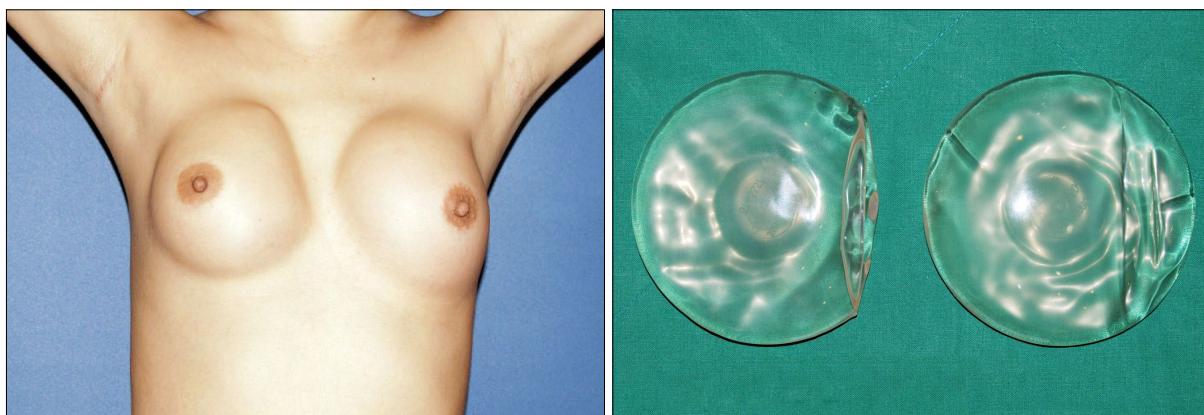
Fig. 2. (Case 2) A 33-year-old female presented with deformity of her breast, fullness of upper pole, mass-like protrusion on right upper medial side of the breast and medial displacement of both breast implant. She had her first breast augmentation 7 years ago with saline bag and second operation 5 years ago also with saline bag. She had her third breast augmentation a year ago because she wanted to change her bag to cohesive gel (Left). Her breast implant on left side was folded on lateral side, and her implant on right side was severely deformed and folded in on medial side (Right).

33세 여자 환자로 내원 7년 전과 5년 전 2차례 식염수 보형물을 이용한 유방 확대술을 시행받았고 4년 전 코헤시브겔 보형물을 이용한 유방 확대술을 받은 환자이다. 내원 당시, 좌측 유방의 가축 면이 왜곡되어 보이고 우측 유방의 내축 면이 평편하게 보이며 종괴와 같이 촉지되는 덩어리가 있고, 양측 유방 윗부분의 지나친 볼륨감과 정중선의 편위 소견을 보였다. 자기공명영상 검사를 시행하여 양측 유방 보형물의 파열을 진단받았으나 보형물 제거술을 시행한 결과, 좌측 보형물 외측의 접힘과 우측 보형물 내측의 접힘 현상이 발견되었다 (Fig. 2).

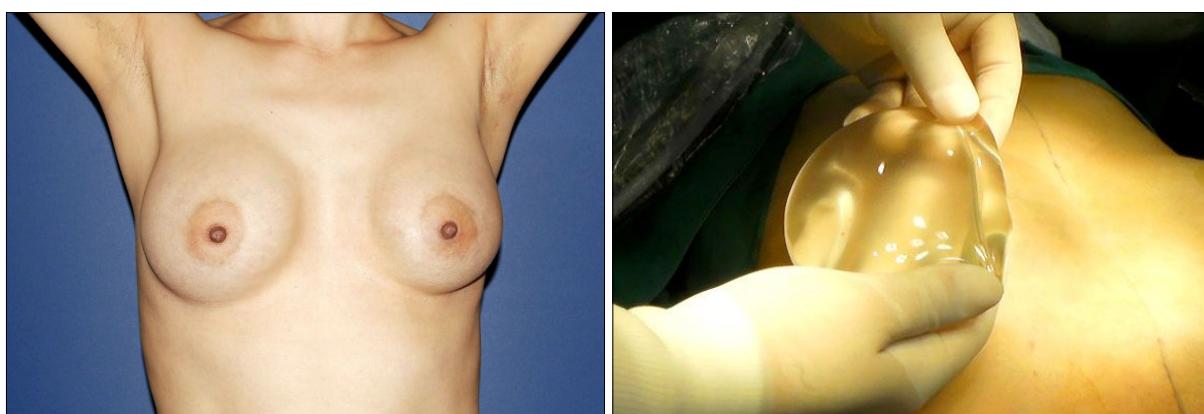
Fig. 3. (Case 3) A 50-year-old female presented with painful mass like lesion on her left breast. She had augmentation mammoplasty 2 years ago with saline bag and implant change to cohesive gel 7 month later (Left). Intraoperative finding. The implant was not ruptured but only severely folded in on medial side. After complete removal of the implant, medial fold remained and unable to return to its original form (Right).

(keyhole sign)와 유사한 소견으로 판단되어 좌측 보형물의 파열을 진단하였다. 보형물의 제거 및 새로운 유방 보형물의 삽입을 위해 시행한 수술결과, 보형물은 파열되어 있지 않았고 유방 보형물의 주변으로 형성된 피막 내에서 내측 면이 접혀 안으로 말려 들어간 상태로 확인되었다. 보형물은 완전한 제거 후에도 접혀 있는 상태를 유지하였다 (Fig. 3, 4).

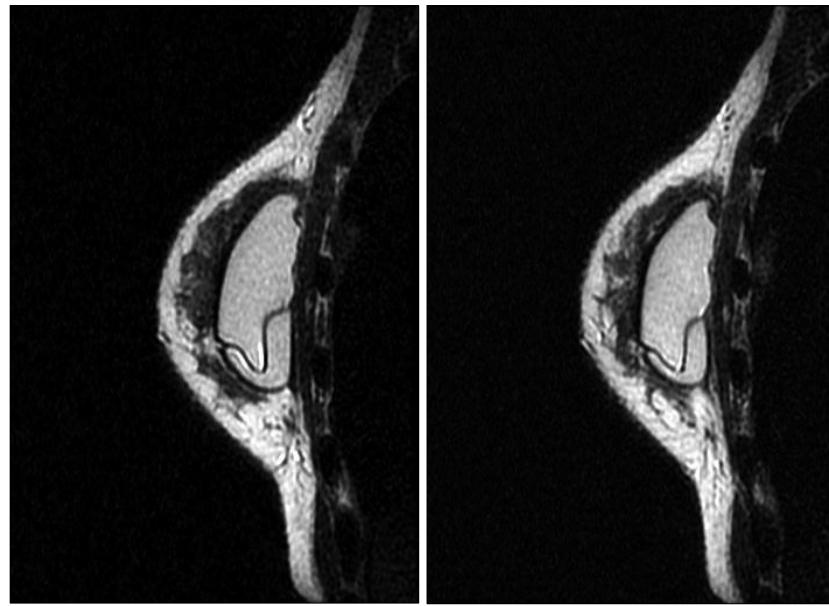
Fig. 4. (Case 3) MRI finding of sagittal T2-weighed image of her left breast. MRI finding is similar to teardrop sign and even a radiologist diagnosed it as ‘rupture of the implant’.

50세 여자 환자로 내원 2년 전 식염수 보형물을 이용한 유방 확대술을 시행받았으며 수술 7개월 후 코헤시브겔 보형물을 이용한 유방 확대술을 시행받았다. 2차 수술 13개월 후 좌측 유방의 변형 및 촉지시의 통증을 주소로 내원하여 보형물의 파열이 의심되어 자기공명영상 검사를 시행하였다. 촬영 결과, T1강조영상 횡단면 (axial view)과 T2 강조 영상의 종단면 (sagittal view)에서 좌측 보형물의 외막의 일부가 가축으로 변위되어 있는 듯한 소견을 보였다. 이는 자기공명영상에서 실리콘 유방 보형물의 파열 시 나타날 수 있는 눈물방울징후 (teardrop sign) 혹은 열쇠구멍징후

위에서 확인된 환자들에서와 같이 심각한 접힘 현상이 발생하였을 경우에 자기공명영상을 시행하였을 때 보형물의 외막이 안으로 접혀 들어간 모양이 관찰되게 되고, 이는 눈물방울 징후 또는 열쇠구멍 징후와 매우 유사하게 나타나게 되어 파열과의 구분이 모호해질 수 있다. 게다가 코헤시브겔의 경우는 실제로 피막 내 파열이 발생한다 하더라
